Plattform: Materia Backöfen

Fabrik: Wroclaw PF39

Betreff: Grillheizelement arbeitet nur halbseitig

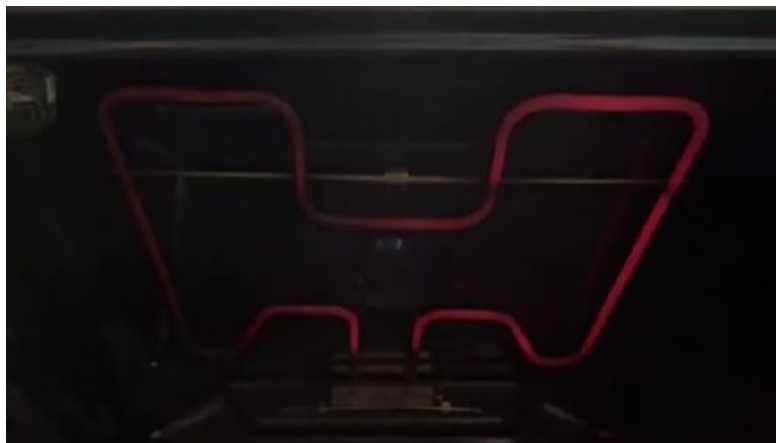
Bei bestimmten Funktionen (Turbogrill) kann es aufgrund des Luftstromdesigns im Garraum den Anschein haben, dass eine Seite des Grillheizelements nicht funktioniert. Dieses Verhalten ist konstruktionsbedingt (Luftverteilung im Bereich des Grillheizelements) und wirkt sich nicht negativ auf die Kochleistung aus. Daher ist jeglicher Service Eingriff nicht notwendig.

Das Foto unten zeigt das Grillheizelement während der Nutzung der Turbo-Grillfunktion. (Die linke Seite ist etwas dunkler als die rechte Seite.)

Hinweis: Um die korrekte Funktion des Grillheizelements zu prüfen, kann die normale Grillfunktion (ohne LÜFTER) verwendet werden, bei der eine gleichmäßige Hitzeverteilung am Grillheizelement zu sehen ist.
